Baggern für eine nasse Zukunft – ein Beitrag zum Klima- und Artenschutz – Renaturierungsmaßnahmen im Räsenmoos abgeschlossen

Marktoberdorf // 23.07.2019

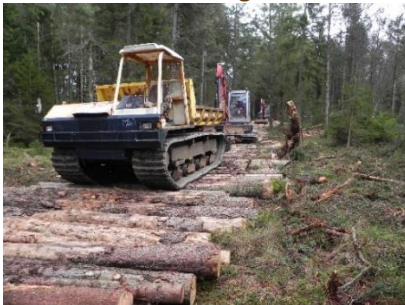
Rundholztrasse, Dumper

Die Teilnehmer der Führung durch das Gelände zeigten sich beeindruckt von den Baumaßnahmen, die aufgrund des wenig tragfähigen Moorbodens mit Spezialmaschinen mit breiten Kettenlaufbändern durchgeführt werden mussten. Damit diese sich überhaupt auf dem instabilen Torfkörper bewegen konnten und die enormen Materialtransporte stattfinden konnten, ohne schwerwiegende Schäden an Boden und Vegetation zu hinterlassen, wurde eigens eine Baustraße aus starken Rundholzstämmen auf einem Geotextil eingebaut und nach Abschluss der Arbeiten wieder zurückgebaut.

- Insgesamt wurden 365 lfm Rundholzbaustraße mit Vliesunterlage (zum Schutz vor Verunreinigung des Moorkörpers) eingebaut für die Befahrung mit Bagger und Dumper auf instabilem Torfboden; Rückbau erfolgte nach Abschluss der Bauarbeiten

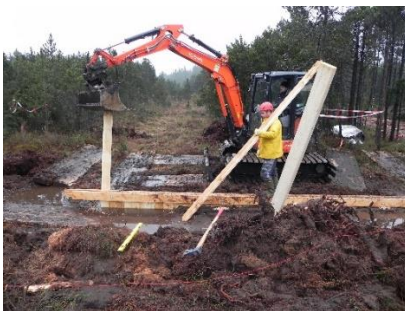
Einbau Spundwand

Die Hauptarbeit bestand jedoch darin, in einen massiven Entwässerungsgraben 17 holzarmierte Dämme einzubauen. Der Graben wurde ehemals bis tief in den Zentralbereich des Hochmoors getrieben, um das Moor zum Torfabbau trockenzulegen. Soweit kam es glücklicherweise nie. Die negativen Folgen für den Moorwasserhaushalt konnten nun unter Einsatz bewährter technischer Methoden gestoppt werden. Die Bauwerke bestehen laut Projektleiter Dr. Ulrich Weiland aus Holzspundwänden, die zur Konservierung und zur mechanischen Stabilisierung mit Torfwällen ummantelt wurden. Hierfür wurden im Gelände Torfentnahmestellen angelegt, die sich inzwischen mit Wasser gefüllt haben und als neue Habitatstrukturen für Insekten, Reptilien und andere dienen.

- Insgesamt wurden 17 Holz-Spundwände im Grabenprofil errichtet und zur dauerhaften Konservierung und Stabilisierung mit Torfwällen ummantelt
- Hierfür wurden im Gelände mehrere Torfentnahmestellen angelegt, die inzwischen wassergefüllt sind und künftig Habitatstrukturen für Libellen, Reptilien und andere Arten bieten

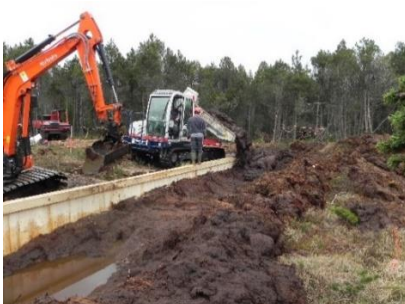
Überdeckung mit Torf
